事務連絡
令和3年3月5日

厚生労働省労働基準局安全衛生部安全課
建設安全対策室長

建設工事等におけるガス管損傷による労働災害の防止について

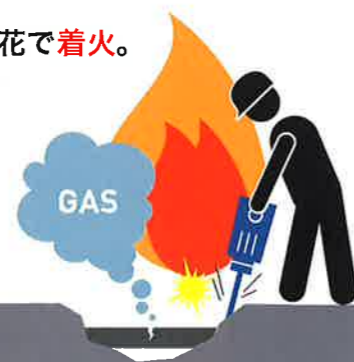
下水工事のカッター作業中にガス管を損傷。漏えいしたガスを止めようと、周りのコンクリートをはつた際の火花で着火。作業員1名が顔面と両腕に火傷を負いました。

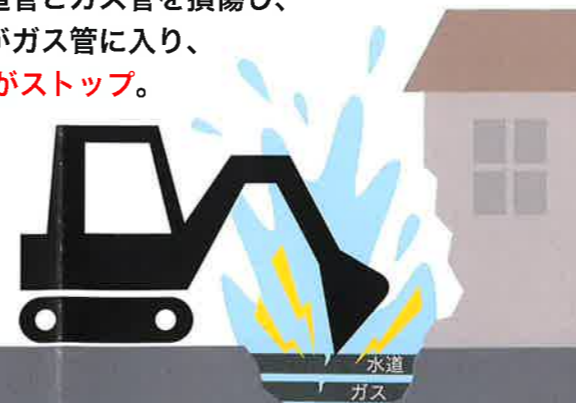
建物解体工事中に、水道管とガス管を損傷し、水道管から噴出した水がガス管に入り、周辺の約150戸のガスがストップ。事故を起こした工事会社は多額の損害賠償を請求されました。

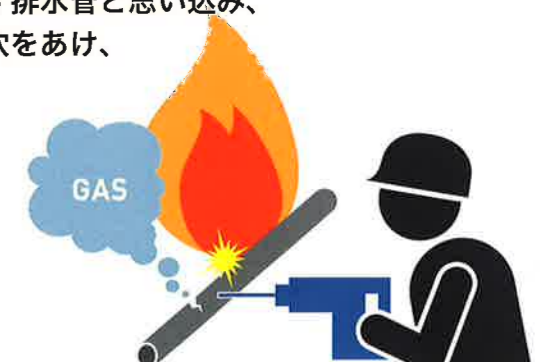
改修工事に伴う排水管工事の際、設備図面の十分な確認をせず排水管と思い込み、ガスが通じているガス管に穴をあけ、電動工具の火花で着火。作業員1名が火傷を負いました。
